**АКТ
планового (рейдового) осмотра, обследования**
№ 30/19-Г

проведён плановый (рейдовый) осмотр, обследование территории: мкр. «Рождественский» г.Заволжье Городецкого муниципального района, в 150 метрах на юго-запад от дома №10 по ул.Рождественская г.Заволжье Городецкого района.

Приложение
к акту № 30/19-Г от 16.12.2019

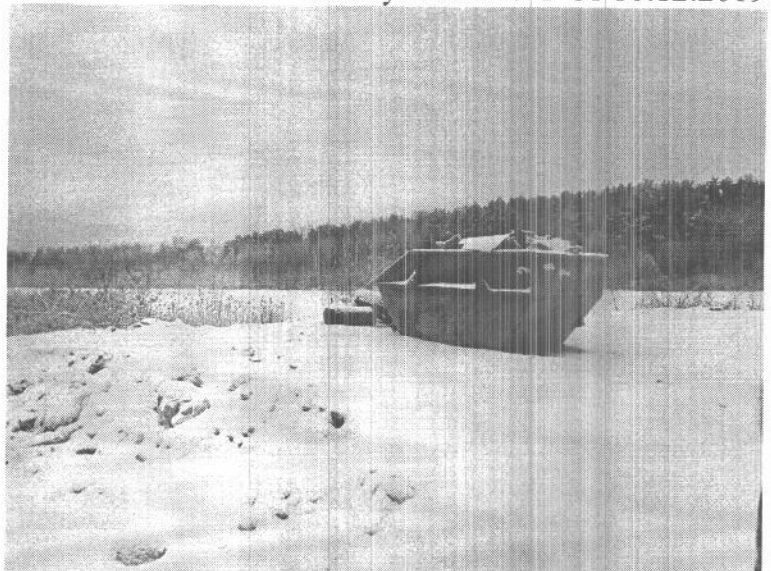
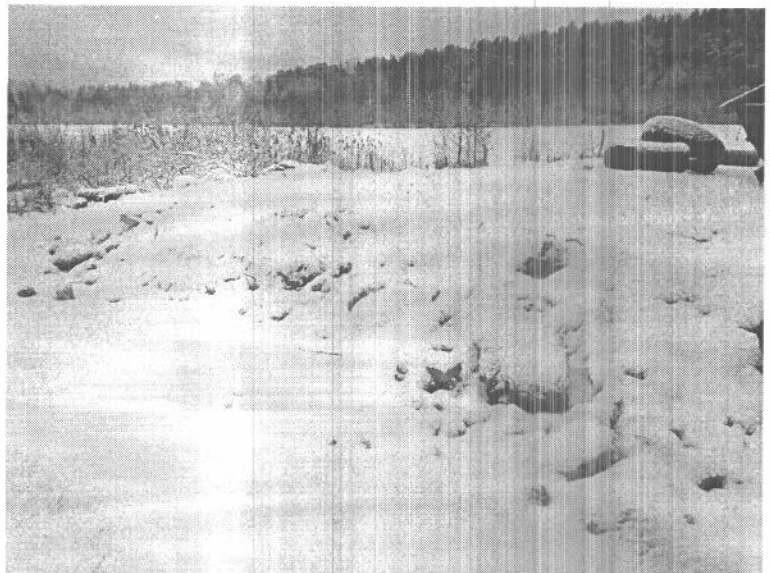
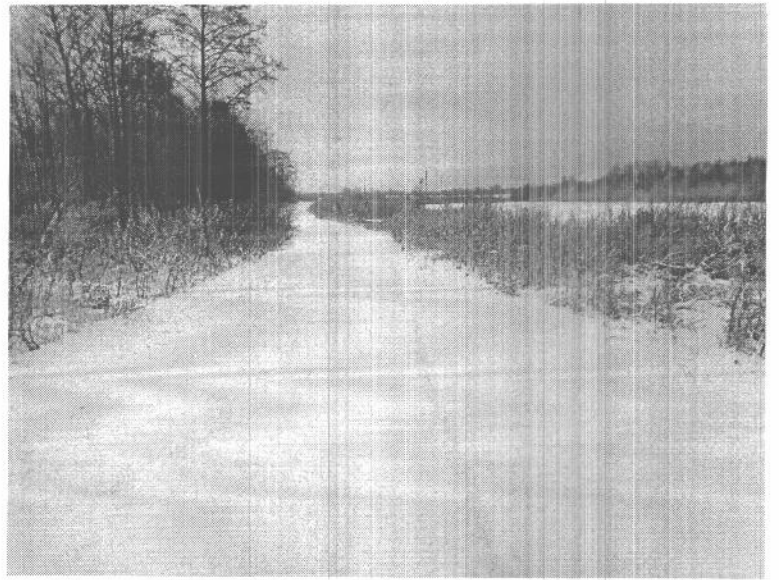
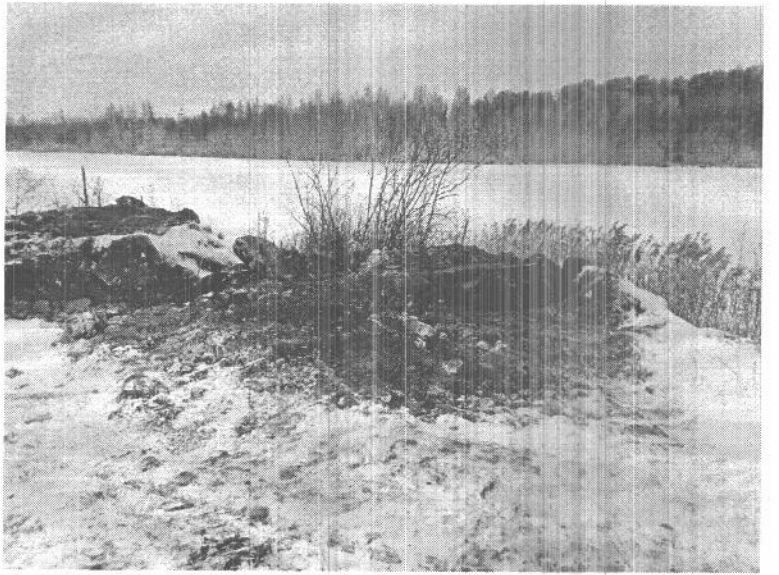
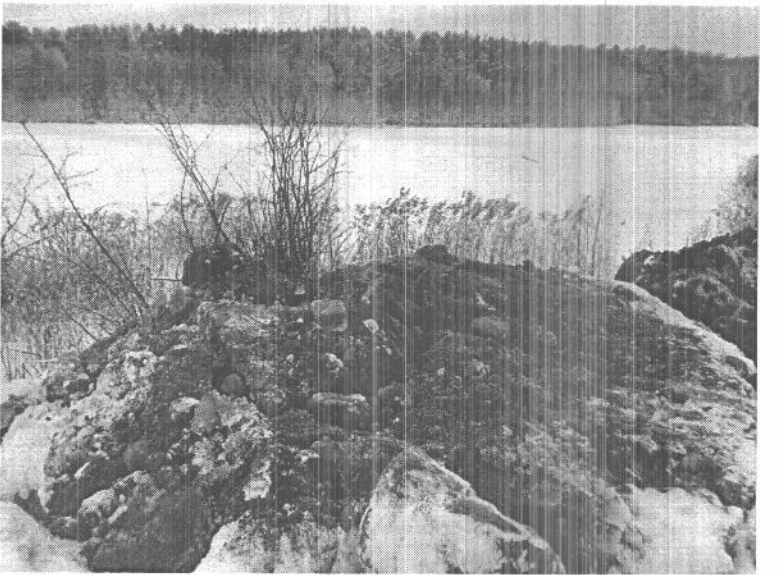
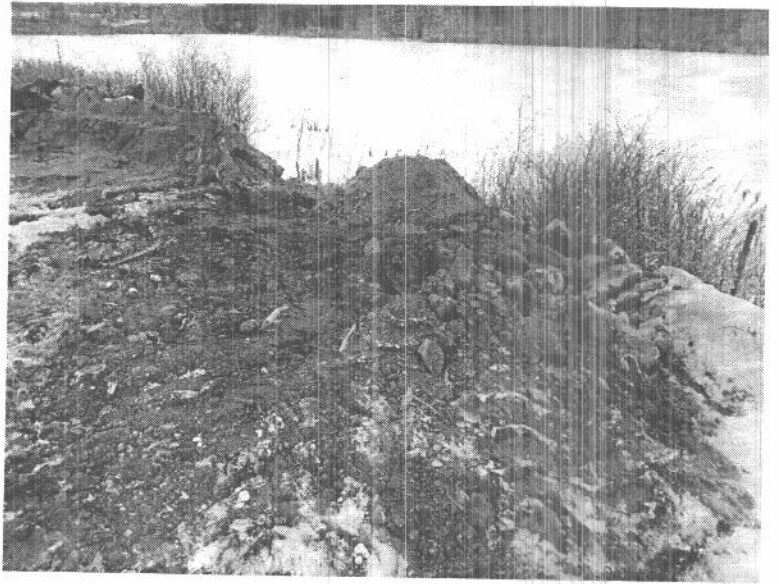
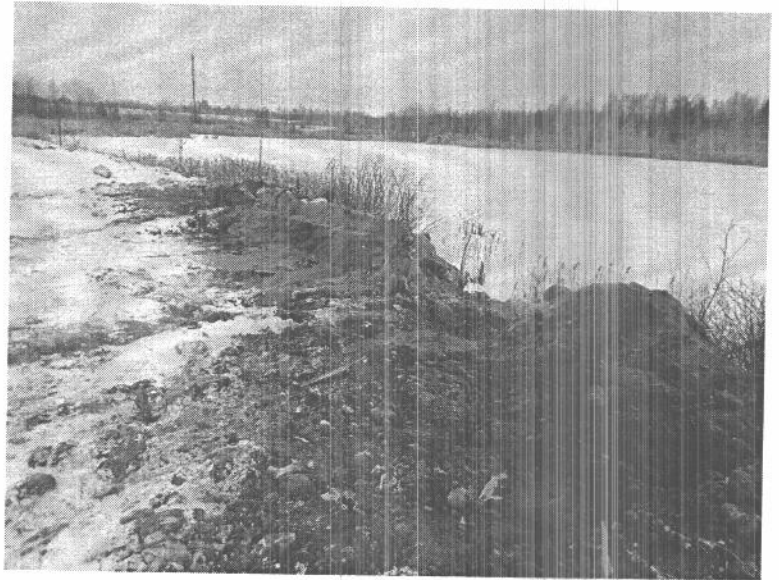
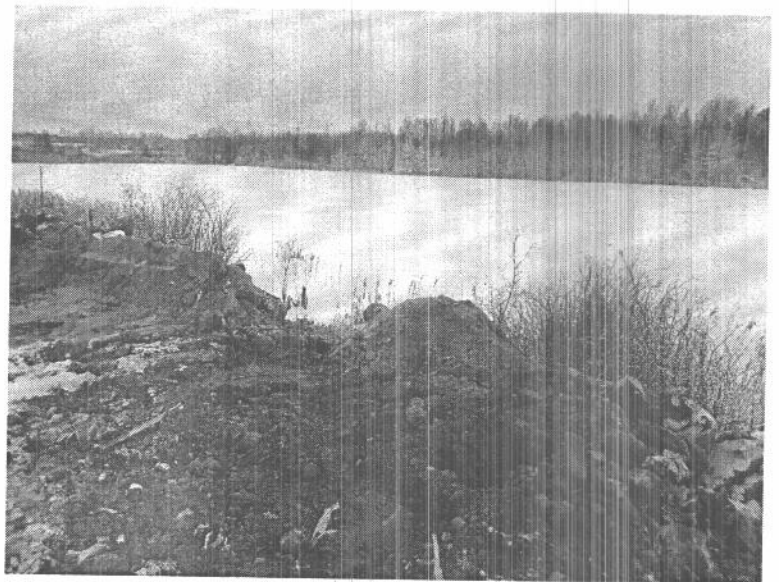
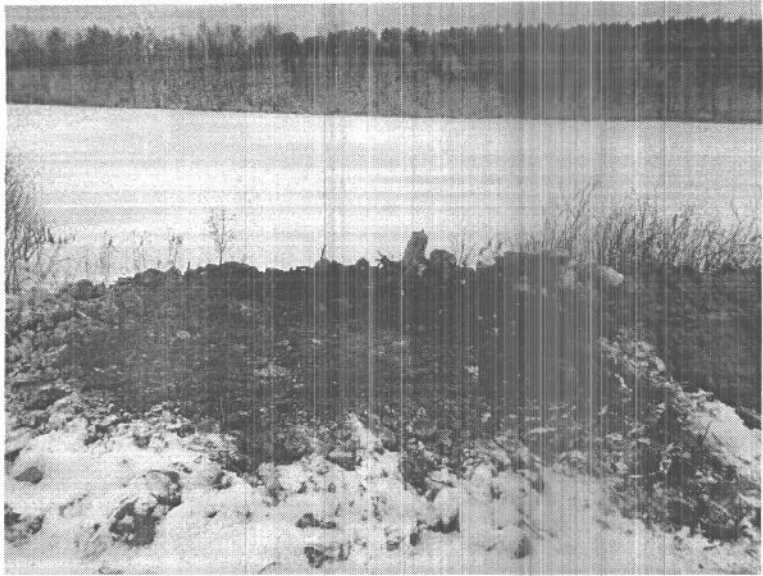
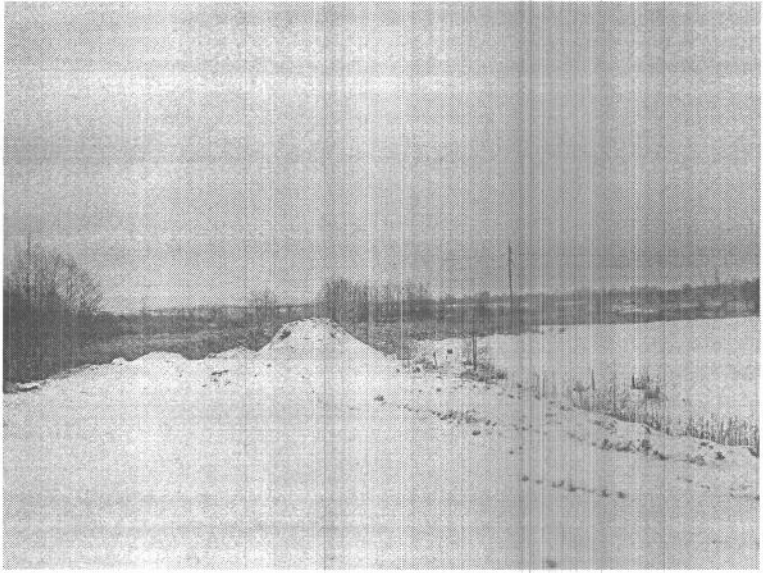
К Акту планового (рейдового) осмотра прилагаются фотоматериалы № 1-10.

1. Территория несанкционированной свалки заснежена, ее ориентировочная длина составляет 450 м в длину, 8 м в ширину, 4 м в высоту.
2. Признаков проведения работ по ликвидации и/или рекультивации свалки и работ по восстановлению нарушенных земель не установлено.

3. При обследовании территории свалки установлено три новых навала отходов, а именно отходов грунта при проведении земляных работ в смеси с ломом кирпичной кладки от сноса и разборки зданий и мусором от сноса и разборки зданий несортированным.

4. Первый навал отходов строительства и сноса расположен в непосредственной близости от блоков гаражей 16,17 мкр.Рождественский и водного объекта. Поверхность водного объекта частично перекрыта указанным навалом отходов. Площадь навала 60 кв.м, ориентировочный объем 60 куб.м.

5. В районе указанного навала, размещен на почве в береговой полосе водного объекта бункер для сбора крупногабаритных отходов. В бункере находятся строительные отходы и шины отработанные.

6. Второй навал отходов расположен между территорией несанкционированной свалки и водным объектом, на площади 90 кв.м. имеет ориентировочный объем 45 куб.м. Так как указанный навал строительных отходов расположен частично на склоне свалки, то точнее установить объем отходов при обследовании, невозможно.

7. Третий навал отходов частично заснежен, расположен на ориентировочной площади 60 кв.м., частично на территории свалки, частично на почве. Ориентировочный объем навала 90 куб.м. Свалка имеет вытянутый вид, расположена на территории, находящейся вдоль берега водоема, от блока гаражей 16,17 мкр.Рождественский в направлении автодороги Р-52 «Шопша-Иваново-Н.Новгород» Указанный навал расположен в районе крайней точке несанкционированной свалки, максимально удаленной от домов мкр.Рождественский.

9. По всей территории свалки видны следы техники подвозящей отходы и следы техники, которая утрамбовывает их.
10. На момент обследования на территории свалки наличия автотранспорта не установлено.

11. Расстояние от свалки до береговой линии водоема составляет от 0 м до 20 м, часть отходов находится непосредственно у уреза воды.
12. Согласно публичной кадастровой карте указанная территория находится в кадастровом квартале с номером 52:17:0020102. Территория данного участка не размежевана, назначение земель – земли населенных пунктов.
